PROJEKT BUDOWLANY

NAZWA ZAMIERZENIA BUDOWLANEGO	PRACE REMONTOWO- KONSERWATORSKIE PRZY WIEŻY KOŚCIOŁA P.W. ŚW. FLORIANA W SULEJOWIE
ADRES	Miejscowość: Sulejów, Ulica/Nr: Podkurnędz 2 Gmina: Sulejów, Powiat: piotrkowski, Województwo: łódzkie
KATEGORIA OBIEKTU BUDOWLANEGO	X
POZOSTAŁE DANE ADRESOWE	Identyfikator Działki: 101009_4.0008.408/1 Obręb ewidencyjny: 8 Sulejów Numer działki ewidencyjnej: 408/1
INWESTOR	RZYMSKOKATOLICKA PARAFIA P.W. ŚW. FLORIANA W SULEJOWIE, Podkurnędz 2, 97-330 Sulejów

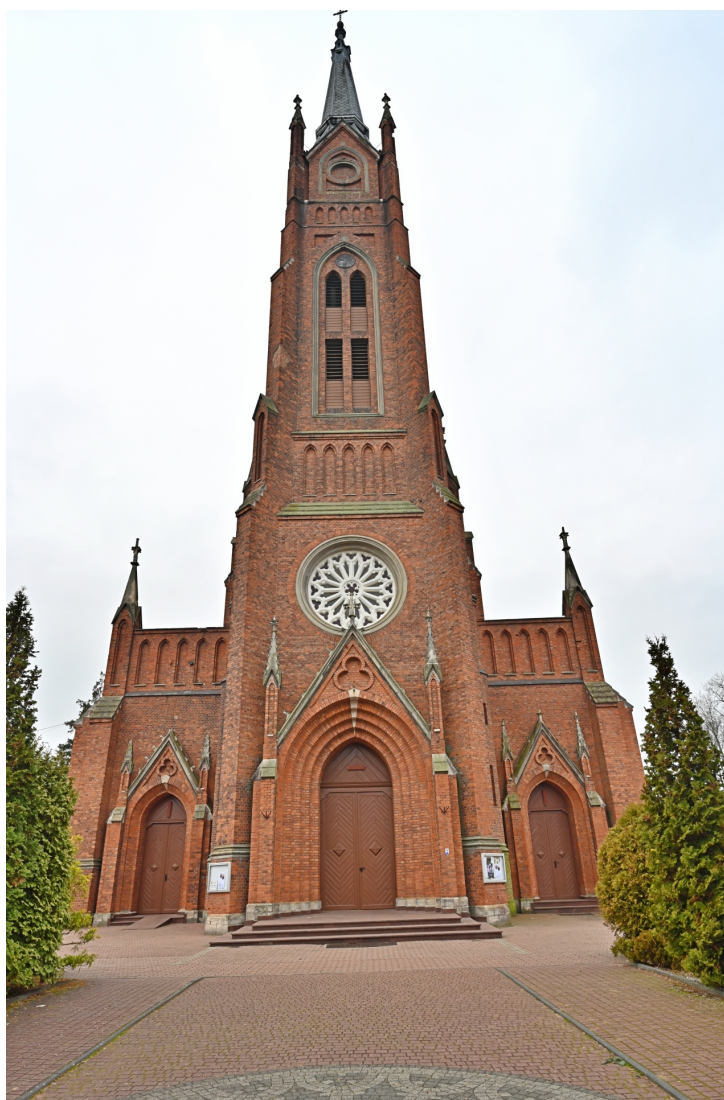
*Rys 2. Widok na wieżę od strony wschodniej*
